# Paddock-lyftet

Paddock status och möjliga förbättringar  
Studie: okt-nov 2023

Upprättad: Björn Magnusson, Valla Ponnyklubb, Rev A. 2023-11-15

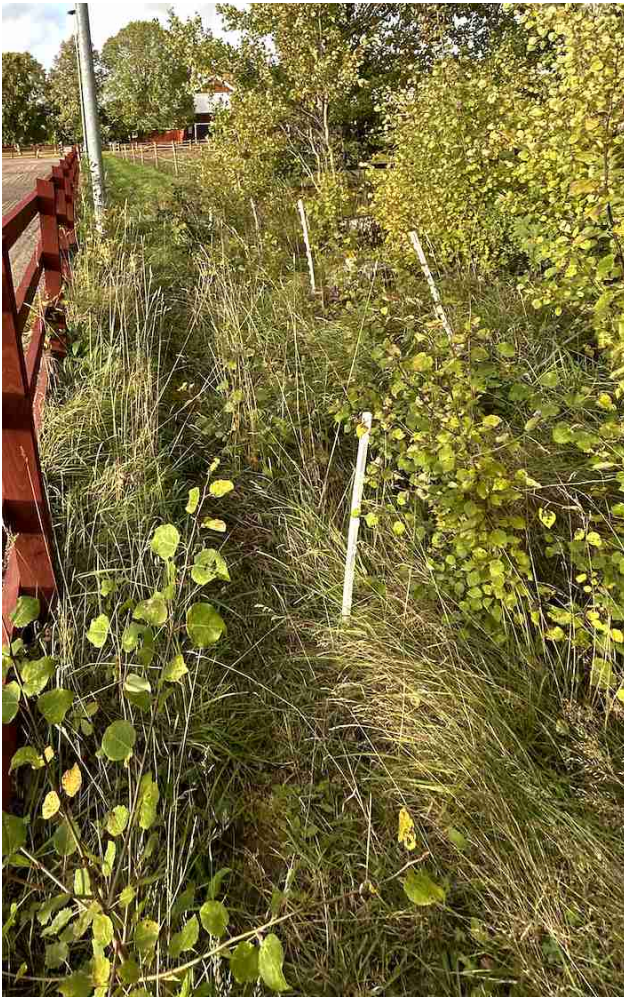
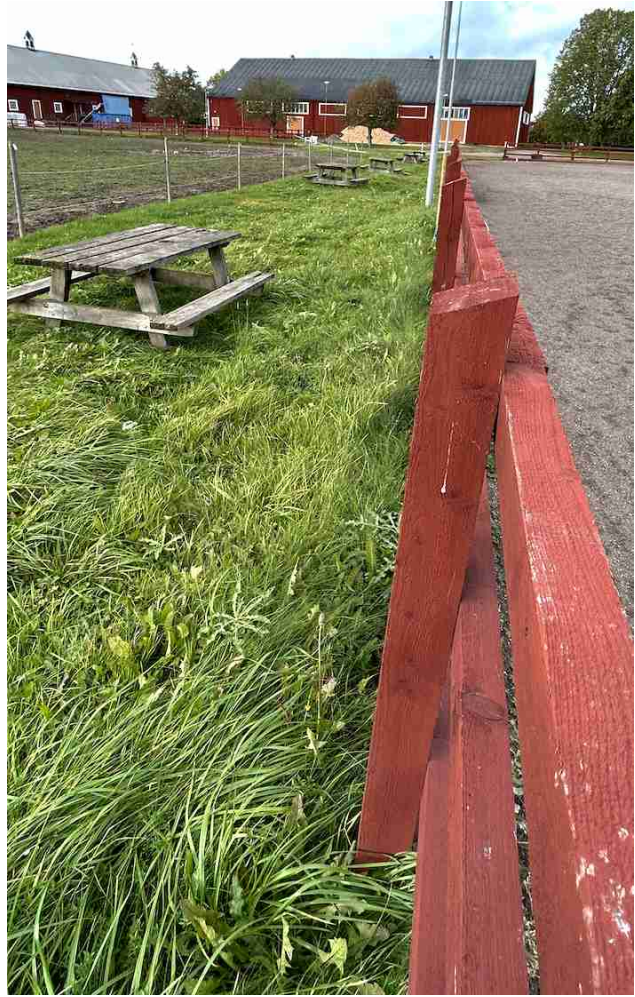
Det finns diken utanför staketet längs båda långsidorna. Diken är grunda och överväxta. Även här är det oklart om det bara är diken eller om de har dräneringsrör under marken.

Bild 3 och 4. Igenväxta diken på östra och västra sidan, i riktning mot norr.

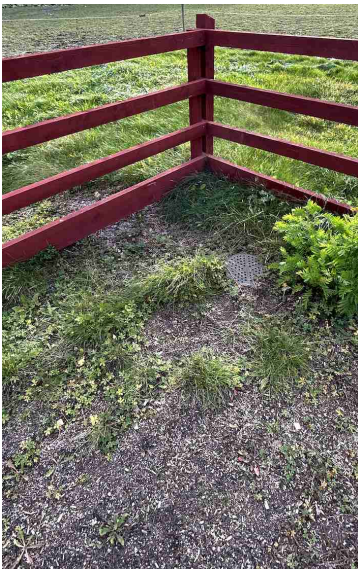
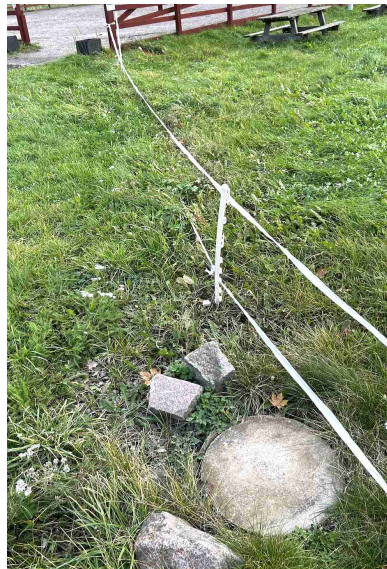
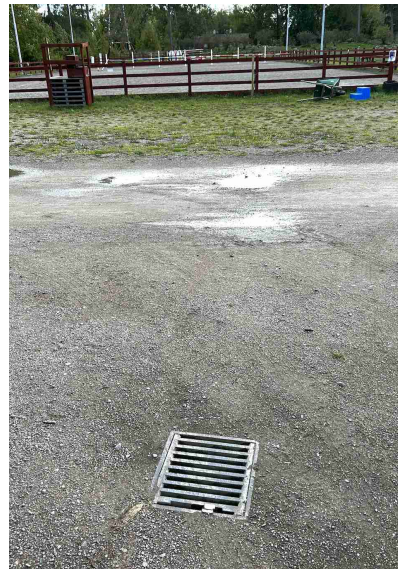
Brunnar finns på 3 platser. En brunn finns inne i paddockens södra änden (se bild 1 och 4), en brunn ca 10 utanför nordvästra hörnet (i gräset nära stora hagen – bild 5) samt en brunn i korsning av grusvägarna ca 20 m rakt norr om paddocken (bild 6). Notera att det är oklart om eventuellt dränering av ridbana och diken i så fall är anslutna till någon av dessa.

Bild 4, 5, och 6 – brunnar

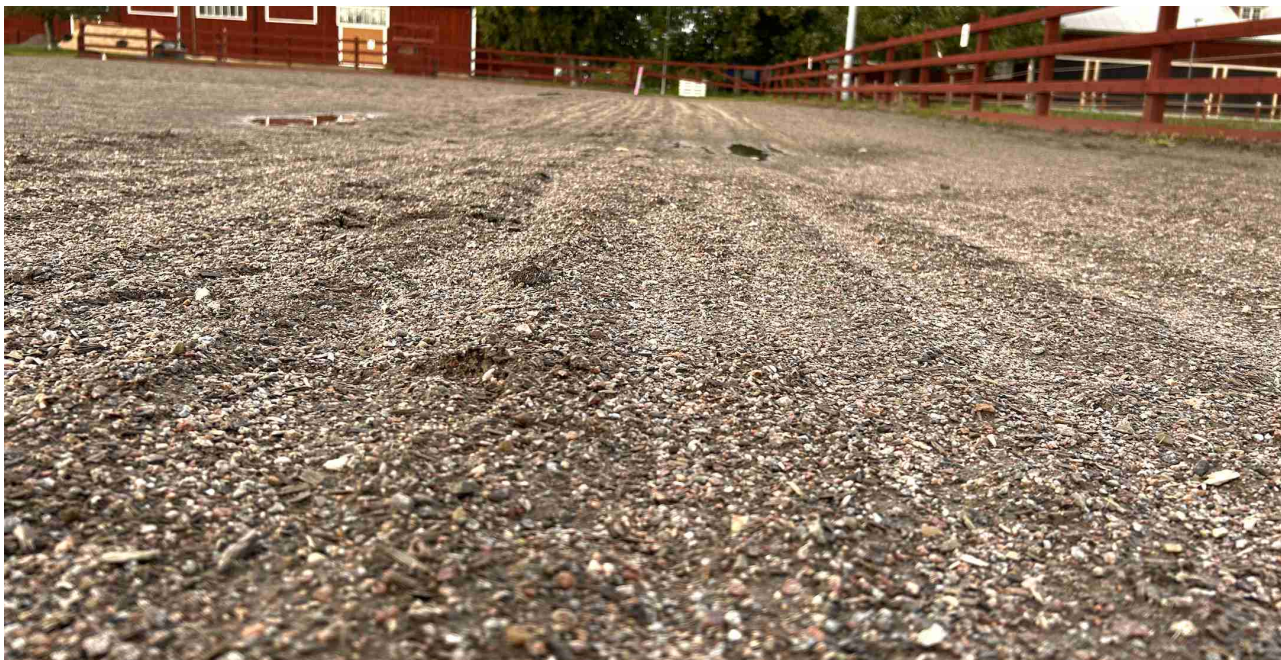
Själva ridbanans översta lager är belagd med grus samt viss inblanding av flis. Underlaget är ojämt,

närmast vågigt med höjdvariation på någon eller några decimeter. Vid fuktig väderlek bildas vattensamlingar och vid torr väderlek dammar underlaget kraftigt.

Bild 7 – underlag och svacka (mitten av ridbanan – östra sidan)

1. Utfyllnad med sand för att göra ridbanan helt slät utan svackor. Detta är en nödlösning som kan öka förutsättningar att använda ridbanan men lösningen, om den nu fungerar, bedöms ha kort livslängd.
2. Total ombyggnad av ridunderlaget, dvs gräva ut och bygga upp med lämpliga lager samt installer dräninering med avrinning till brunn/plats utanför ridbanan. Denna lösning bedöms ha lång livslängd och möjliggör en markant ökning av den tid som ridbanan kan användas.

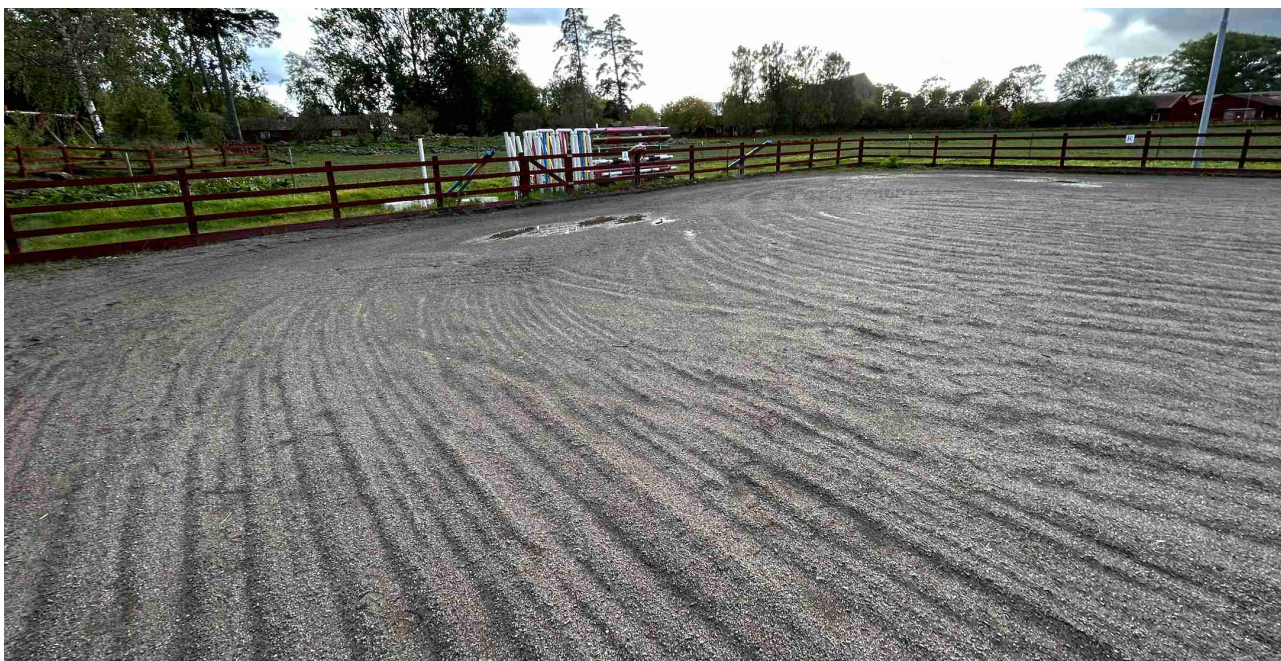
Bild 8 – södra sidan med svacka och vattenansamling

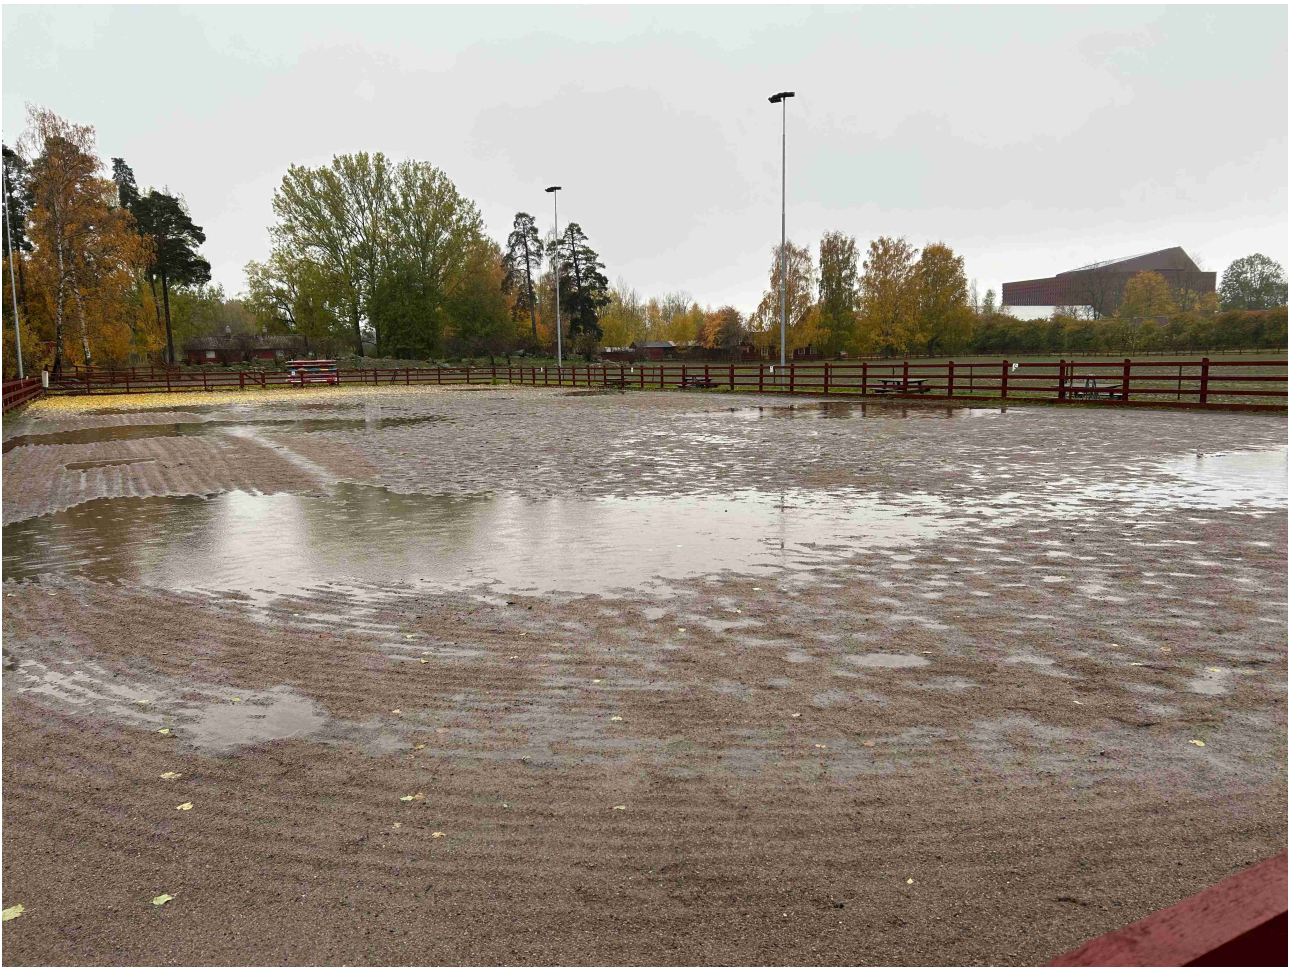
Bild 9: Exempel på ridbanans skick efter kraftigt regn i oktober. Svackor i ridbanan syns tydligt i form av vattenansamlingar. Notera även mattan av löv i borte ändan - de bör ge ett önskat tillskott av organsikt material till ridbanan (om inte löven blåster bort).

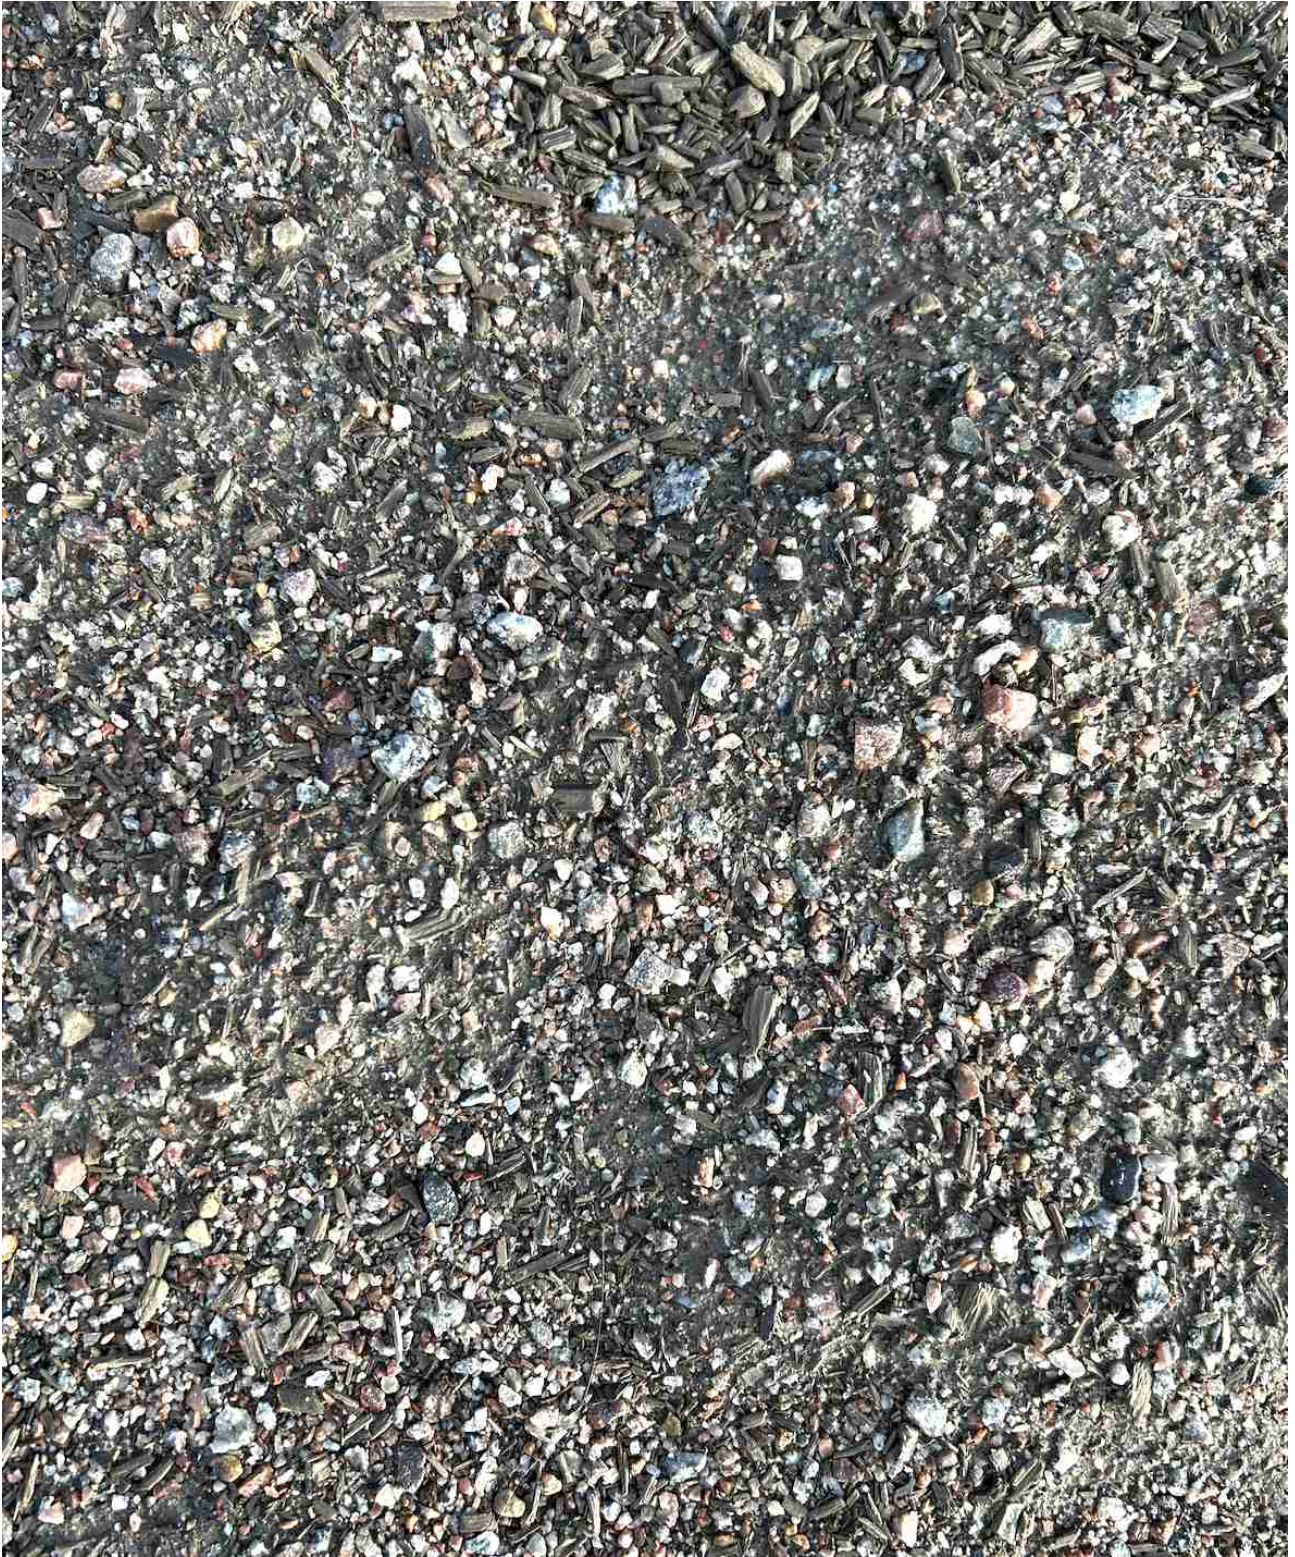
Ridbanans toppskikt består av grus (från finkorning sand upp till mindre stenar på max 10 mm) med viss synlig inblandning av träflis.

Bild 10 Närbild på ridunderlaget.

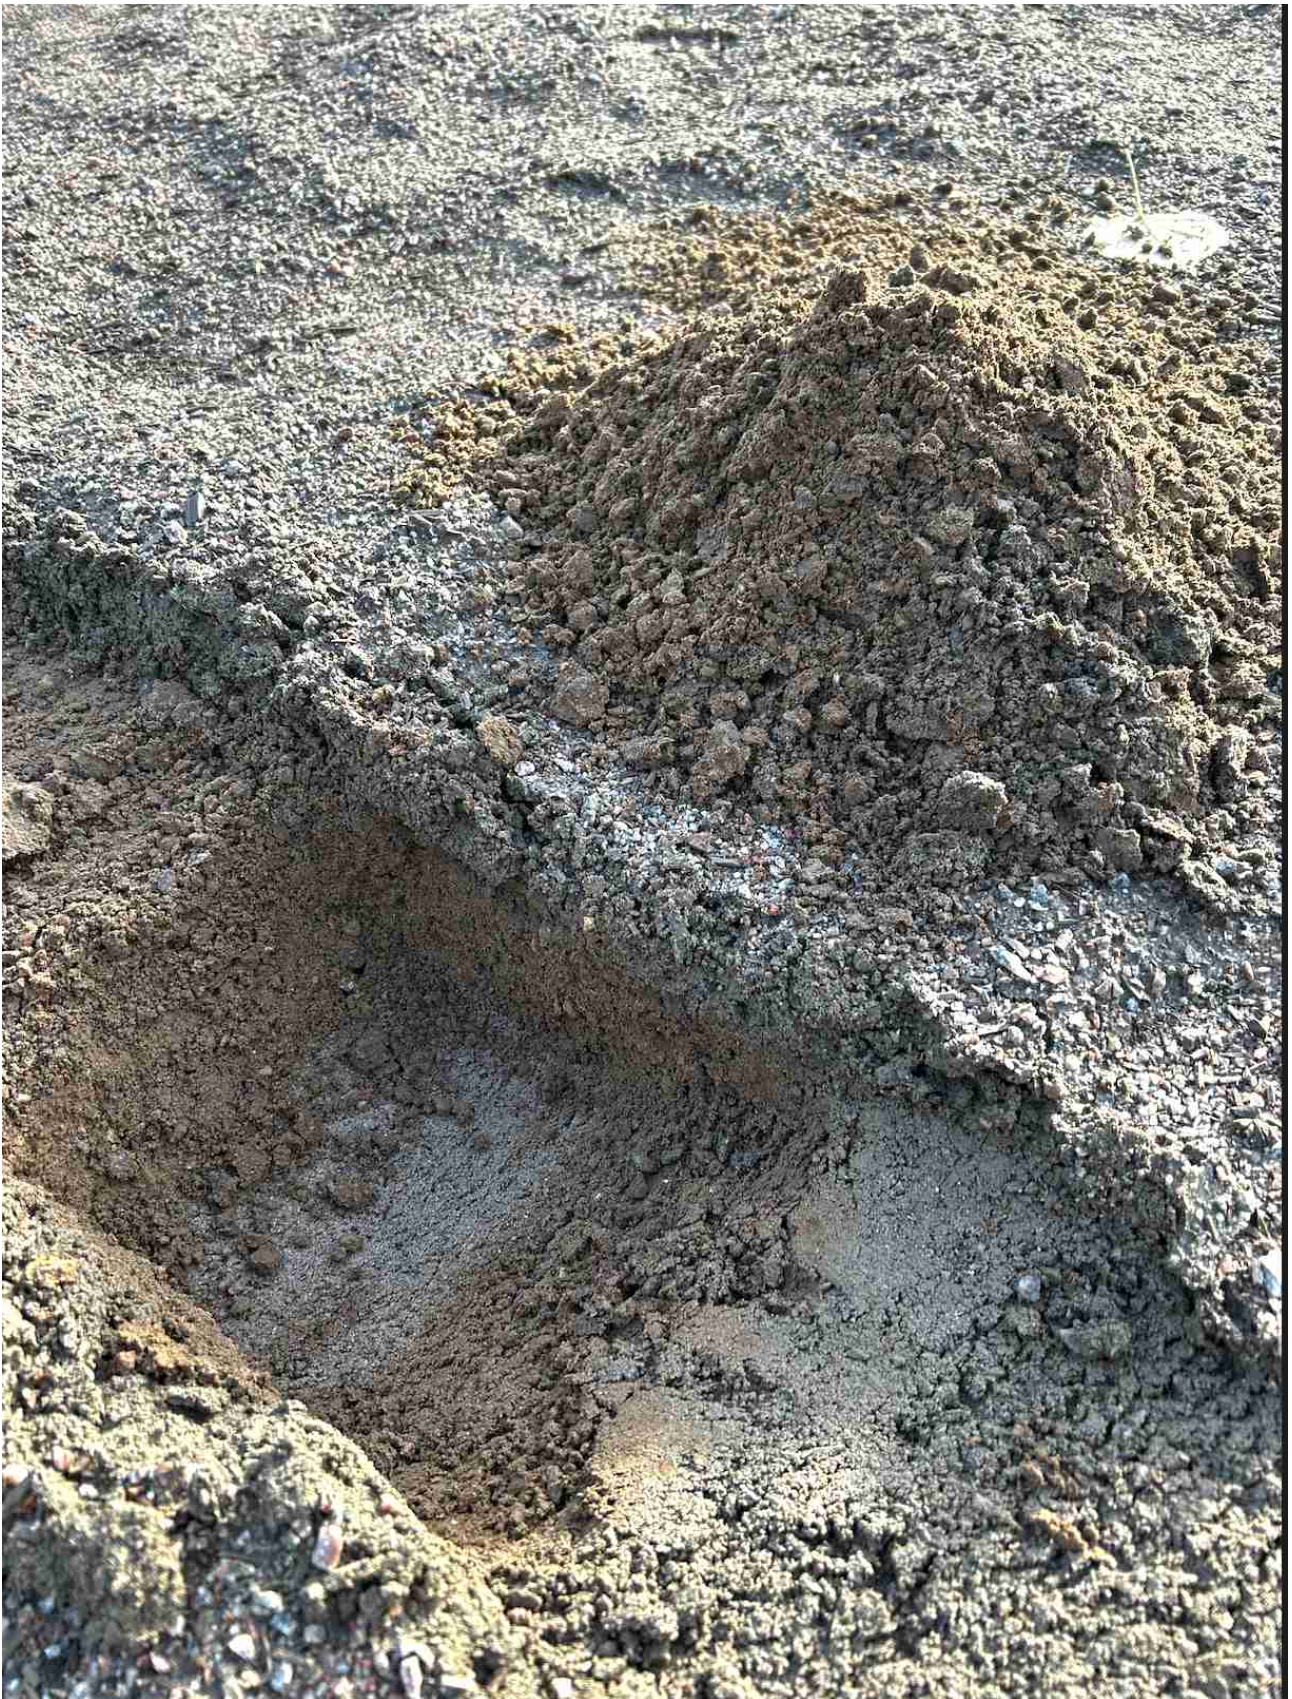
Bild 10 Lager på ridbanan.

Ribanan har åtminstone 4 lager.

1: Själva ytskiktet – grått grus (från finkorning sand upp till mindre stenar på max 10 mmm). Djup ca 5 cm

2: Brun sand – relativt finkorning. Bjup 5-10 cm

3: Grå sand – troligtvis stenmjöl- finkornigt. Djup 5-10 cm

4: Grövre grus med inblandning av krossad sten (syns på bild 11). Djup okänt då grävningen avslutades vid detta lager.

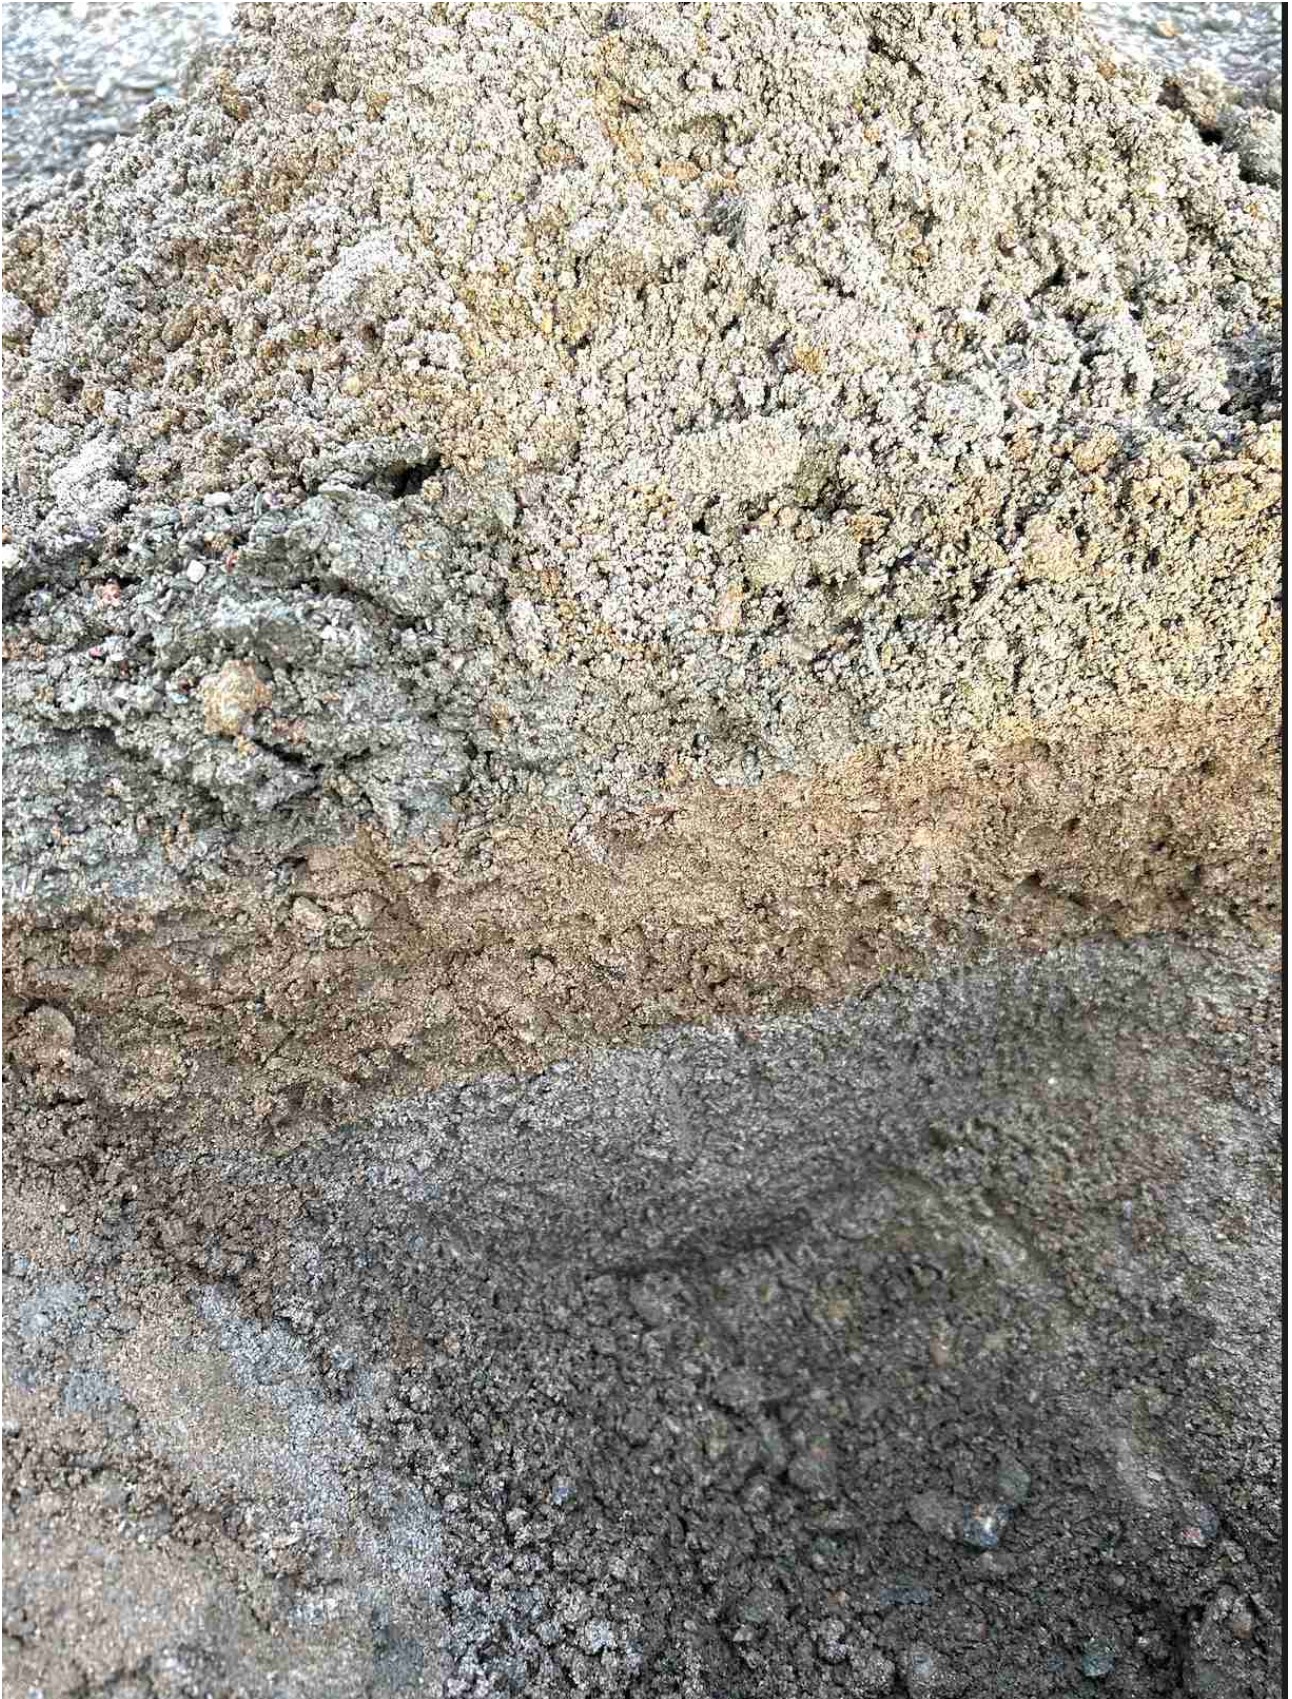
Bild 11: Alla fyra lagren i genomskärning. Endast skrapat på ytan på lager 4.

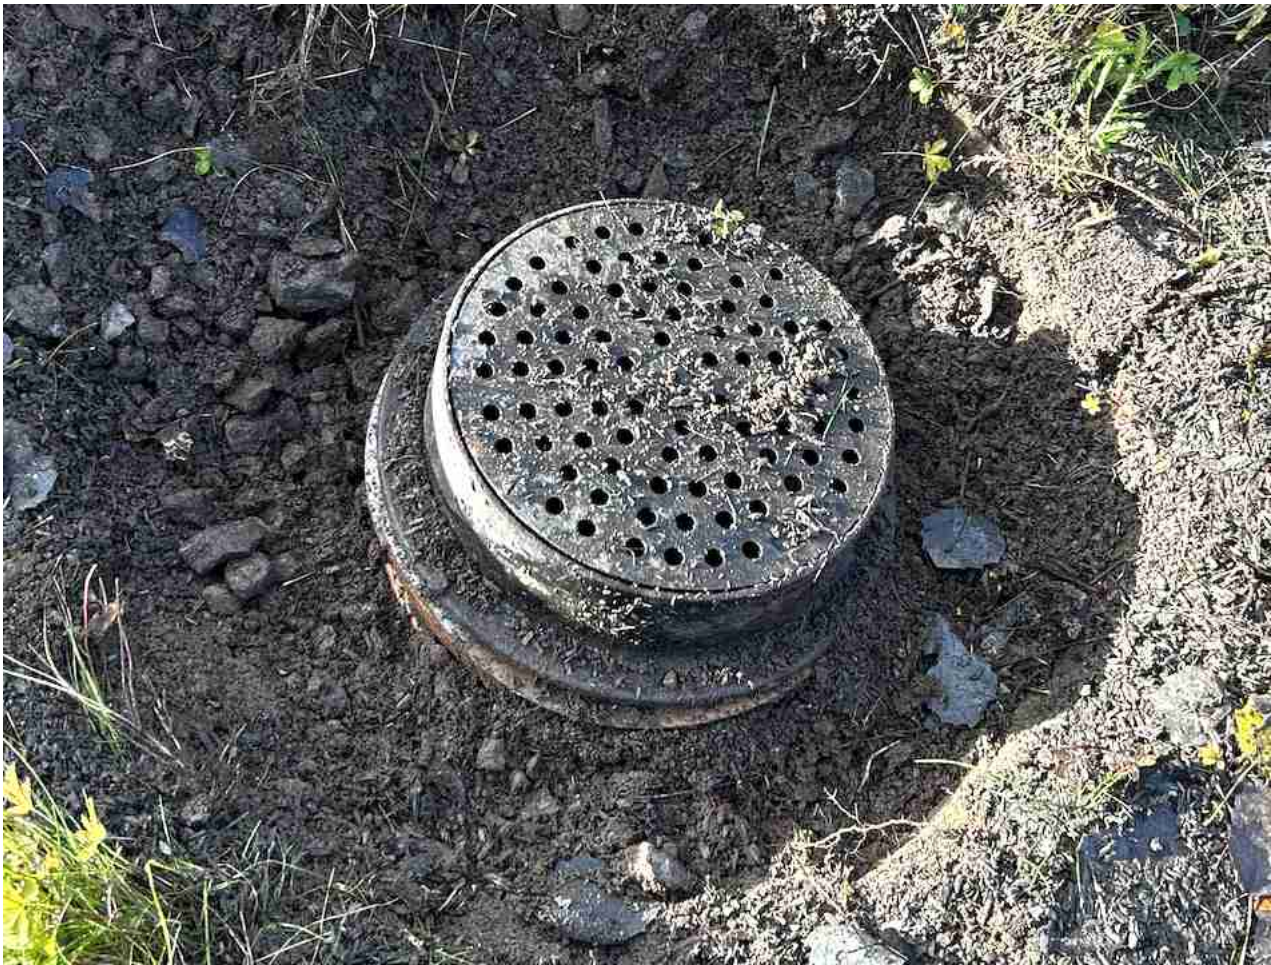
Bild 12 Frilagt brunnslock.

Brunnslocket sitter skruvat på ett vågat plaströr, ca 40 cm i diameter, som går vertikalt ner i marken.

Brunnen är ca 1,5 meter djup och det står ca 50 cm vatten i röret (12:e november). I röret mynnar två andra rör som skulle kunna vara kopplat till eventuell dräneringen av ridbanan. Riktningen på dessa rör följer kortsida och långsida av ridbanan. Men oklart om det finns något utlopp för vatten.

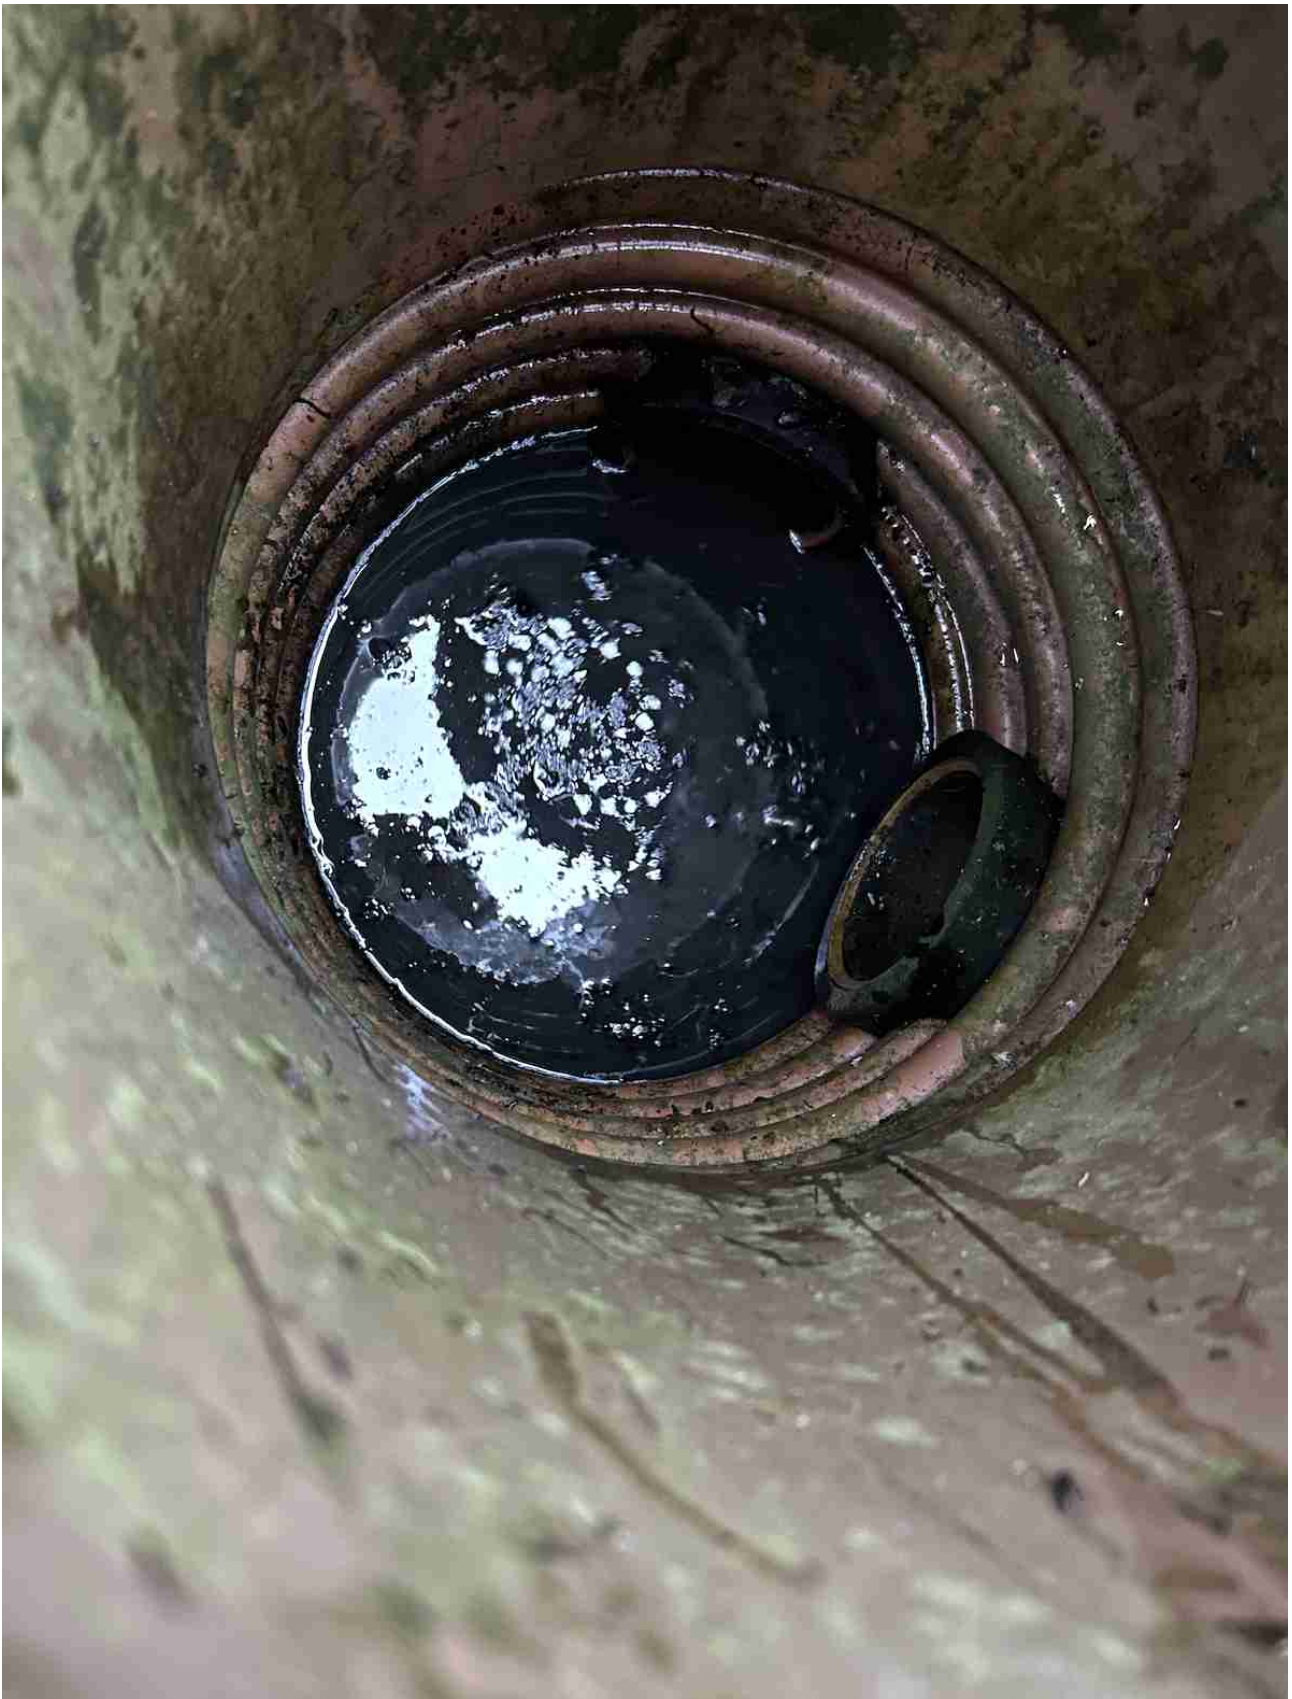
Vattennivån i brunnen är precis under de två rör som mynnar ut i den. Vatten kan således rinna ut i brunnen om dräneringen fungerar.

Bild 13: Vy från toppen av brunnen med de två rören synliga

Det syns inget vatten som dräneras ut från rören i bilden (bild 13) trots att ridbanan var rejält blöt vid undersökningstillfället. Det antas därför att dräneringen inte är i fungerade skick.
