# Paddock-lyftet

Paddock status och möjliga förbättringar  
Studie: okt-nov 2023

Upprättad: Björn Magnusson, Valla Ponnyklubb, Rev A. 2023-11-15

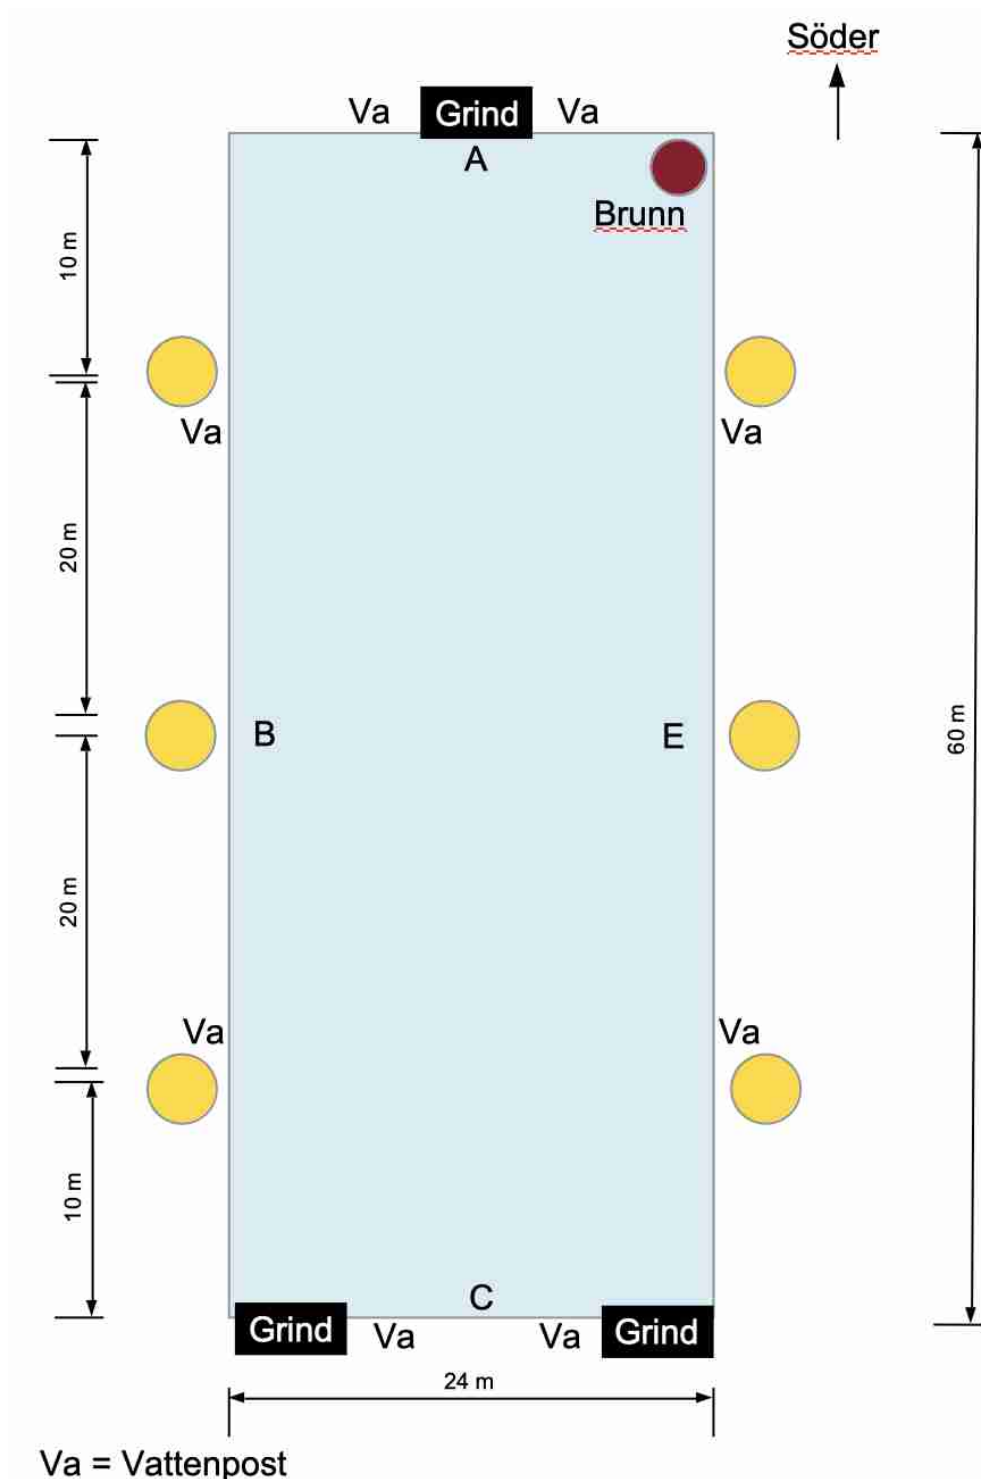
Bild 2: Skiss över paddock.

Dräneringen av paddocken har oklar status. Uppgifter saknas om det finns dräneringsrör i underlaget.

En ytlig provgrävning på mitten av en linje mellan punkt C och B (see skiss på bild 2).  
Flera olika skikt kan sjönjas enligt bild nedan. Inga spår av markduk eller liknande.

En brunn med lock finns på ridbanan i sydvästra hörnet (se skiss på bild 2). Själva brunnen finns på bild 4 och bild 12.

Enligt bild 2 (skiss på paddocken) finns vatten framdraget till ett antal platser men det kräver manuellt iordningsställande av vattenspridare. Dessa måste avlägnas innan någon ridning kan ske.
